### RAPPORTAGE ASBESTINVENTARISATIE

Vegelinsweg 6b te Joure

Het betreft een inspectie van een voormalige rode kruis gebouw, welke in eigendom is van De Fryske Marren.  
De voormalige rode kruis gebouw is zo nauwkeurig mogelijk onderzocht op de aanwezigheid van asbest

| RAPPORTNUMMER: | 21-B-3500 |

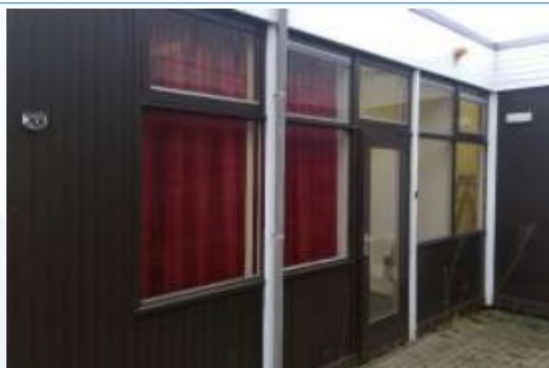
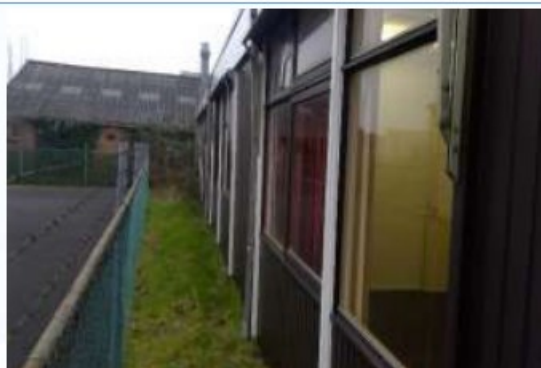
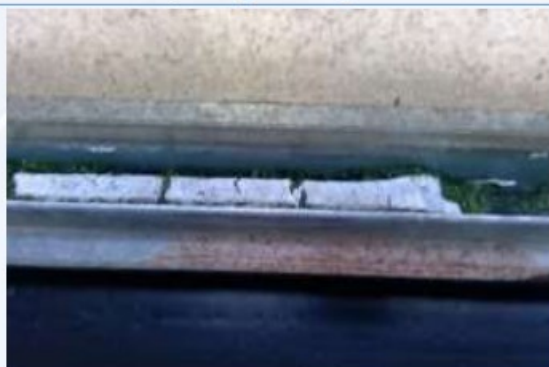
| De beglazingskit is op meerdere plaatsen bemonsterd. In de beglazingskit is geen asbest aangetroffen, verdere maatregelen zijn niet noodzakelijk. | |

1 | Beglazingskit

2 | Beglazingskit

3 | Beglazingskit

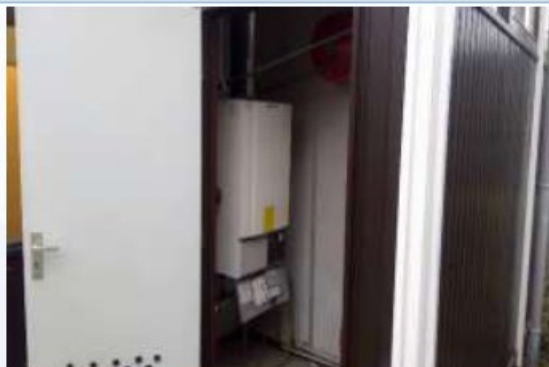
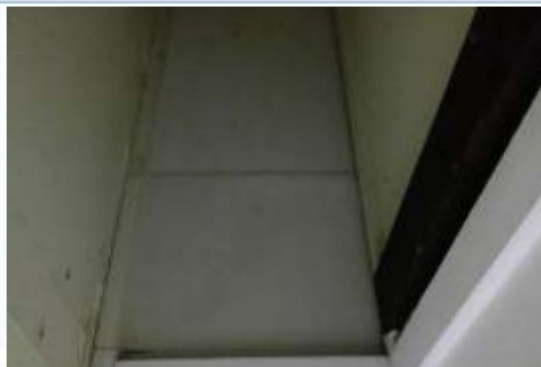
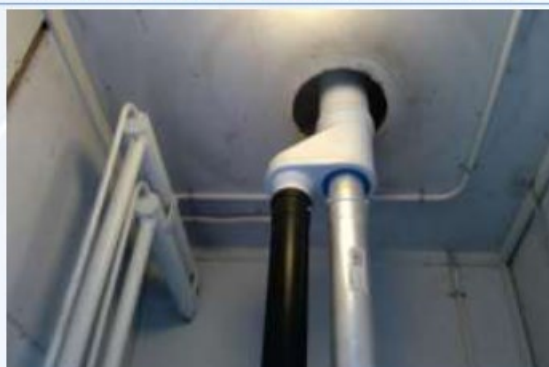
| In de cv ruimte en in de kast van de keuken is plaatmateriaal van asbest aangetroffen. De toepassing bevat niet-hechtgebonden asbest en is gespijkerd. Geadviseerd wordt de toepassing te laten saneren bij sloop en of renovatie. | |

5 | Plaatmateriaal in cv ruimte

6 | Plaatmateriaal wand kast keuken

7 | Plaatmateriaal wand/plafond in cv ruimte

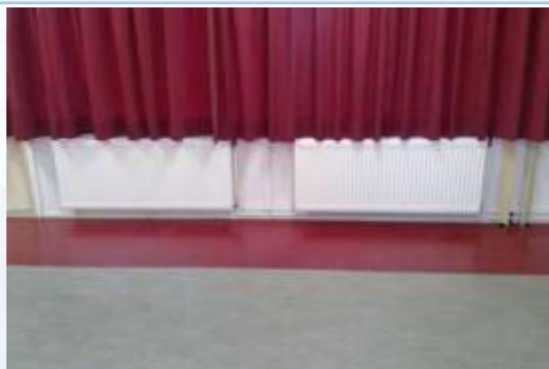
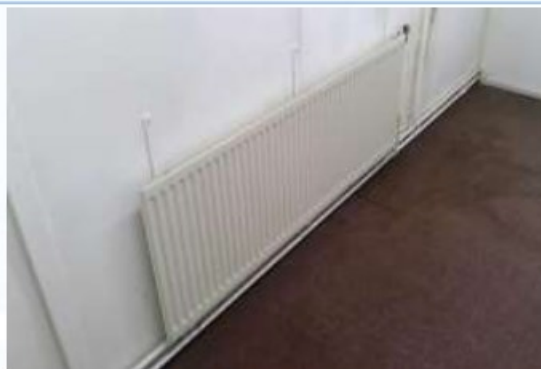
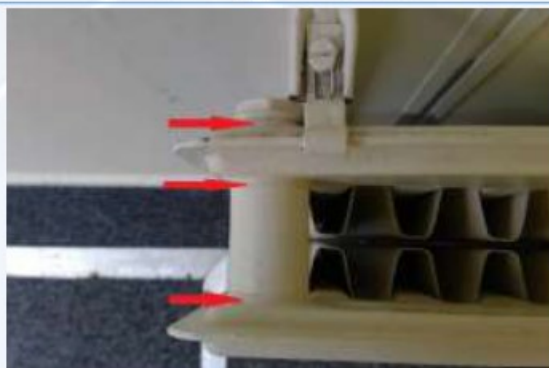
| In de gehele gebouw zijn radiatoren met pakkingen aangetroffen. Door de radiatoren in z'n geheel in te pakken en af te voeren volstaat een RK1 saneringshandeling. Geadviseerd wordt om de toepassing te laten saneren bij vervanging van de radiatoren. | |

9 | Pakking in radiatoren

10 | Pakking in radiator

11 | Pakking in radiators

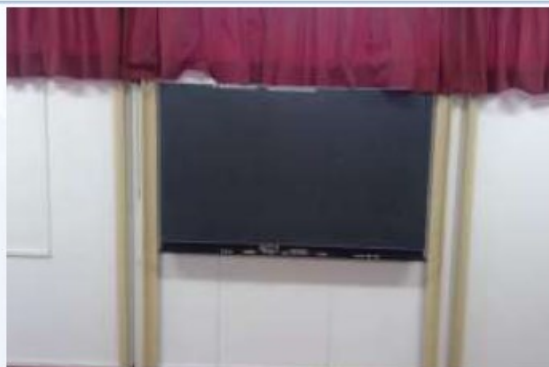
| In de gemeenschappelijke ruimte is een schoolbord met asbest aangetroffen. Door de schoolbord in z'n geheel in te pakken en af te voeren volstaat een RK1 saneringshandeling. Geadviseerd wordt om de toepassing te laten saneren bij sloop en of renovatie. | |

13 | Schoolbord
