# RAPPORTAGE ASBESTINVENTARISATIE

## Krim 2 te Joure

8 september 2020

20-D-1260

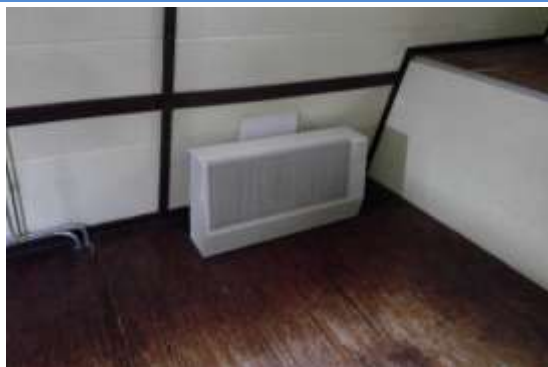
<b>Bronnummer</b>	1
<b>Bron</b>	Gevelkachel
<b>Locatie</b>	Zolder
<b>Monsternummer</b>	VI1
<b>Asbestsoort(en)</b>	<b>Asbestvrij</b>
<b>Projectnummer laboratorium</b>	Conform Intechnum Handboek
<b>Hoeveelheid</b>	1 stuks
<b>Bevestigingsmethode</b>	Losstaand
<b>Binding</b>	Niet van toepassing
<b>Verwijderingsmethode</b>	Niet van toepassing
<b>Risicoklasse</b>	-
<b>Bereikbaarheid</b>	Goed bereikbaar
<b>Conclusies en/of aanbevelingen</b>	De toepassing is asbestvrij conform Intechnum Handboek. Verdere maatregelen zijn niet noodzakelijk.

1 | Gevelkachel op zolder

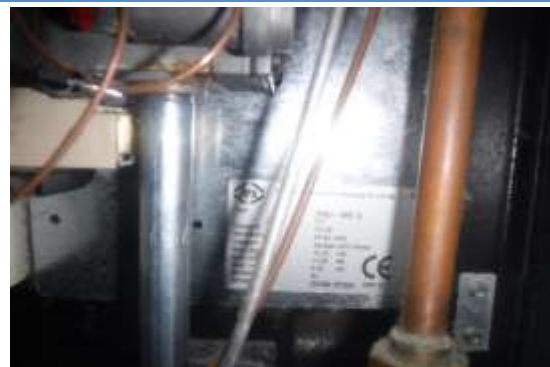
2 | Detail gevelkachel

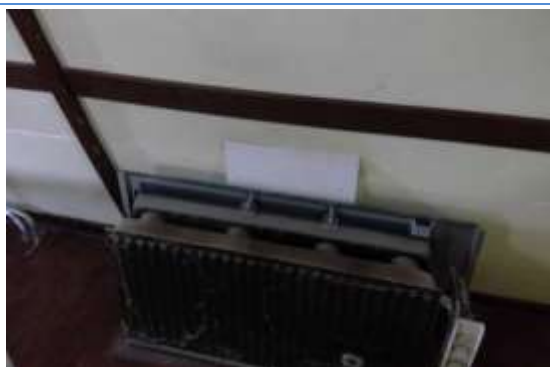
<b>Bronnummer</b>	2
<b>Bron</b>	Plaatmateriaal achter gevelkachel
<b>Locatie</b>	Zolder
<b>Monsternummer</b>	M1
<b>Asbestsoort(en)</b>	<b>Niet aantoonbaar</b>
<b>Percentages (%)</b>	< 0,1 %
<b>Projectnummer laboratorium</b>	P2020-1624
<b>Hoeveelheid</b>	Ca. 0,5 m <sup>2</sup>
<b>Bevestigingsmethode</b>	Geschroefd
<b>Binding</b>	Niet van toepassing
<b>Verwijderingsmethode</b>	Niet van toepassing
<b>Risicoklasse</b>	-
<b>Bereikbaarheid</b>	Goed bereikbaar
<b>Conclusies en/of aanbevelingen</b>	De toepassing blijkt na analyse geen asbest te bevatten. Verdere maatregelen zijn niet noodzakelijk.

3 | Plaatmateriaal achter gevelkachel

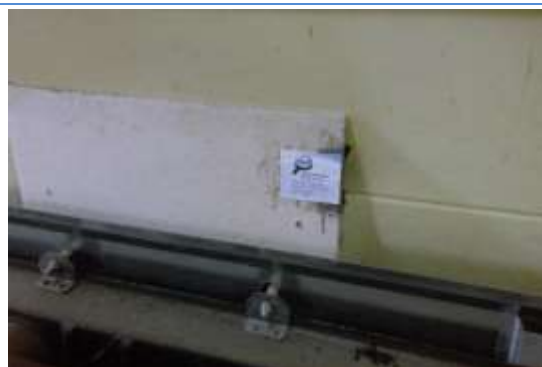
4 | Monstername plaatmateriaal

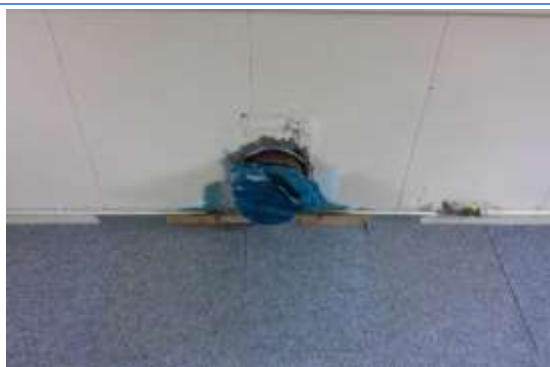
<b>Bronnummer</b>	3
<b>Bron</b>	Koord op flens
<b>Locatie</b>	Gemeenschappelijke ruimte
<b>Monsternummer</b>	M2
<b>Asbestsoort(en)</b>	<b>Chrysotiel</b>
<b>Percentages (%)</b>	> 60 %
<b>Projectnummer laboratorium</b>	P2020-1624
<b>Hoeveelheid</b>	1 stuks
<b>Bevestigingsmethode</b>	Gewikkeld
<b>Binding</b>	Niet-hechtgebonden
<b>Verwijderingsmethode</b>	Containment
<b>Risicoklasse</b>	2
<b>Bereikbaarheid</b>	Goed bereikbaar
<b>Conclusies en/of aanbevelingen</b>	De toepassing bevat niet-hechtgebonden asbest en is ernstig beschadigd. Geadviseerd wordt de toepassing op korte termijn te laten saneren. Verwijdering van de folie rondom de toepassing dient onderdeel te zijn van de sanering.

5 | Ingepakte flens

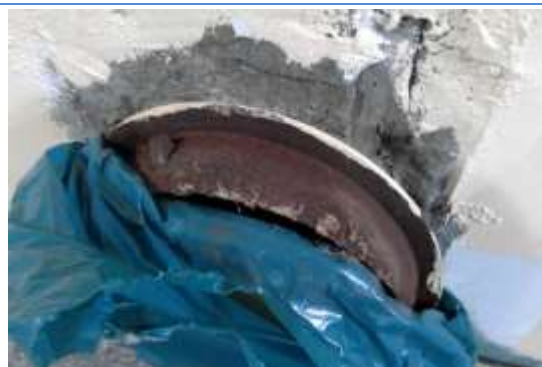
6 | Koord op flens

Productspecificatie	Asbestkoord
Hechtgebondenheid	Niet-hechtgebonden
Hoeveelheid asbest	1 stuks
Percentage Chrysotiel	60 - 100 %
Percentage Amfibool asbest	< 0.1 % (niet aantoonbaar)
Analysecertificaatnummer	P2020-1624

Bevestiging	Geklemd
Binnen / buiten	Binnen
Beschadiging	Ernstig
Verweerdheid	Licht

Risicoklasse	2
Gebruikte versie classificatiemodel	SMART 2.4 21072020 (ingangdatum 21-07-2020)

Voorafgaand aan de werkzaamheden dient een containment te worden ingericht conform het certificatieschema.

Er dient een eindcontrole door een RVA geaccrediteerde (ISO 17020) inspectie-instelling volgens NEN 2990, onderdeel visuele inspectie en onderdeel luchtmetingen, te worden uitgevoerd.

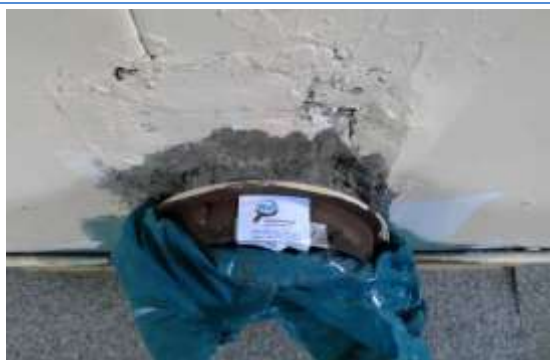
7 | Monstername koord

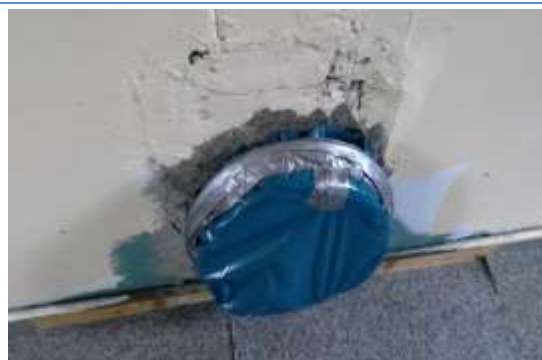
8 | Na monstername

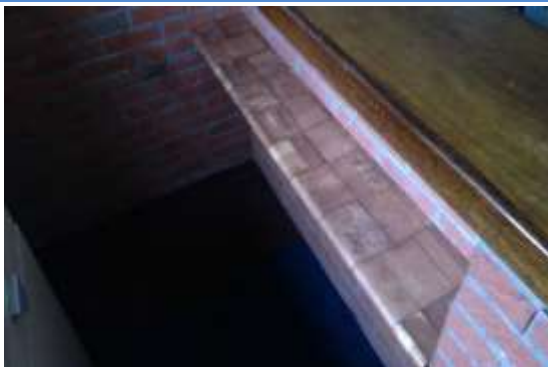
13 | AF vloerzeil

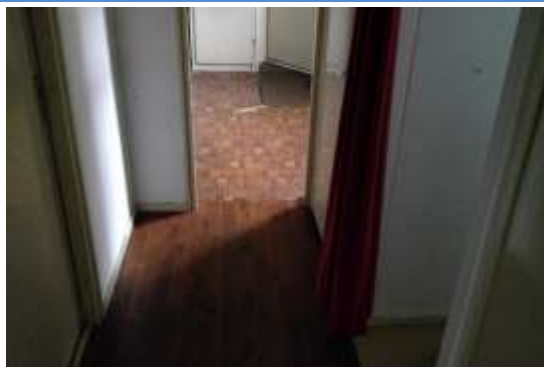
18 | AF vloerzeilen
