## Bouwkundig Opname Rapport

F 3 01 • Pakhuisje "de Krim"

Krim 1

Joure

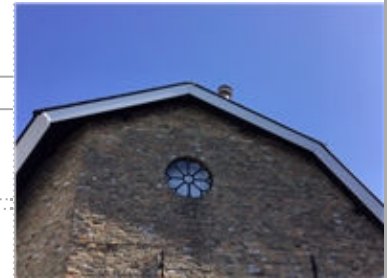
**2711 Overstek windveer/dekplank zachthout**

Westgevel

B5EM05 Houtrot

Ernst	Intensiteit	Omvang	Conditie	Risico/prioriteit
Ernstig	3	4	5	Functionaliteit & Kosten - ernstig effect Esthetica & Techniek - ernstig effect

Activiteit:	2020	Hvh	Totaal
Vervangen windveer/dekplank zachthout		7,20 m2	€ 1.495
Tevens het houtwerk opnieuw schilderen. De windveren a.d. oostzijde zijn reeds vernieuwd.

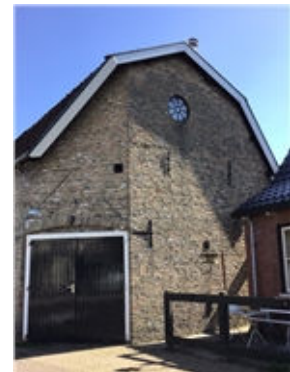
**2111 Gevelconstructie metselwerk**

Algemeen, vooral Zuidzijde (bij bureu Krim 40)

B2SM06 Vorstschade, afschilferend, breuk, scheurvorming

Ernst	Intensiteit	Omvang	Conditie	Risico/prioriteit
Serius	3	0	0	Functionaliteit & Kosten - ernstig effect Esthetica & Techniek - ernstig effect

Tevens is er met de eerdere herstelacties voegspecie o.b.v. portlandcement toegepast i.p.v. kalkspecie. Nu bestaat de kans dat er met vorst de metselsteen kapot vriest.

Activiteit:	2020	Hvh	Totaal
Foto ondersteuning m.b.t. scheurvorming / eerdere herstelacties		1,00 pst	€ 151

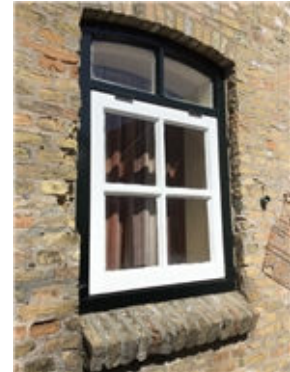
**2111 Gevelconstructie metselwerk**

Algemeen, vooral Zuidzijde (bij bureu Krim 40)

B2SM06 Vorstschade, afschilferend, breuk en ontbrekende stenen

Ernst	Intensiteit	Omvang	Conditie	Risico/prioriteit
Serius	3	4	4	Functionaliteit & Kosten - ernstig effect Esthetica & Techniek - ernstig effect

Tevens is er met de eerdere herstelacties voegspecie o.b.v. portlandcement toegepast i.p.v. kalkmortel. Nu bestaat de kans dat er met vorst de metselsteen kapot vriest.

Activiteit:	2020	Hvh	Totaal
Herstellen, de noordzijde is reeds eerder hersteld.		50,00 m2	€ 7.550

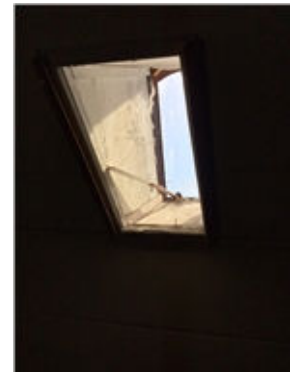
**3726 Dakramen**

buiten

B5EW02 Lekkage raam/dakaansluiting

Ernst	Intensiteit	Omvang	Conditie	Risico/prioriteit
Ernstig	3	3	4	Functionaliteit & Kosten - ernstig effect Esthetica & Techniek - ernstig effect

Activiteit:	2020	Hvh	Totaal
Vervangen dakraam kunststof enkelwandig		4,00 st	€ 1.800

Tevens is de aftimmering rondom dakraam aangetast en zal moeten worden vervangen

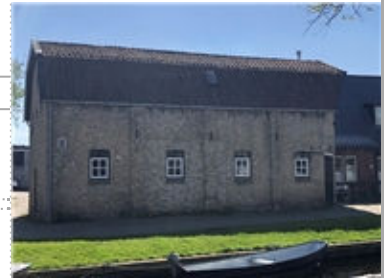
**4712 Dakpan keramisch (oude holle pan)**

Bovenste dakvlakken (hoofdzakelijk)

B6EC03 "Verwaaierde" pannen Wind-/stormschade

Ernst	Intensiteit	Omvang	Conditie	Risico/prioriteit
Ernstig	3	2	3	Functionaliteit & Kosten - matig effect Esthetica & Techniek - matig effect

Activiteit:	2020	Hvh	Totaal
Het herleggen van de pannen		11,00 m2	€ 935

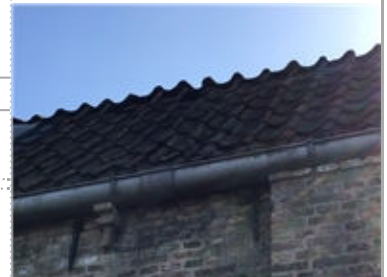
**4712 Dakpan keramisch (oude holle pan)**

Algemeer

B6SM01 Afschilferen bij keramische pannen

Ernst	Intensiteit	Omvang	Conditie	Risico/prioriteit
Serius	2	3	2

Activiteit:	2020	Hvh	Totaal
De "geschilferde" pannen uit sorteren en deze vervangen		33,00 m2	€ 2.145

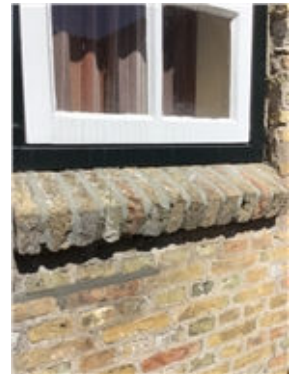
<b>2111</b>	<b>Gevelafwerking voegwerk</b>			
buiten				
B8SM04	Erosie, verwerking, verzanding + het reeds herstelde voegwerk is niet met kalkmortel uitgevoerd.			
Ernst	Intensiteit	Omvang	Conditie	Risico/prioriteit
Serieus	2	4	3	Cultuur historische waarde - matig effect Functionaliteit & Kosten - matig effect Esthetica & Techniek - ernstig effect

Activiteit: 2020 Hvh  
Bij herstellen van het metselwerk middels inboeten, 1,00 pst  
aandacht voor kalkmortel voegwerk

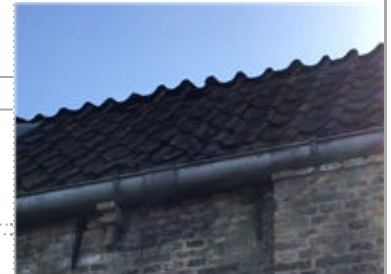
<b>2716</b>	<b>Gootconstructie goot+beugels pvc</b>			
Beide zijgevels + HWA's				
B5SC05	PVC goot, begint te verharden doordat de weekmakers door de UV uittreden.			
Ernst	Intensiteit	Omvang	Conditie	Risico/prioriteit
Serieus	2	4	3	Cultuur historische waarde - ernstig effect Functionaliteit & Kosten - matig effect Esthetica & Techniek - matig effect

Activiteit: 2020 Hvh Totaal  
Vervangen goot & beugels pvc 26,34 m1 € 3.974

Opmerking : Gezien de uitgemetselde gootondersteuning, heeft hier een houten bakgoot opgelegen. Bij eventuele restauratie zou dit eigenlijk teruggebracht moeten worden!

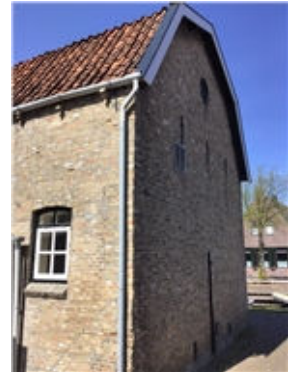
**3111 Kozijn buiten zacht hout**

Zuidgevel kozijn

B7EM05 Houtrot

Ernst	Intensiteit	Omvang	Conditie	Risico/prioriteit
Ernstig	3	2	3	Functionaliteit & Kosten - ernstig effect Esthetica & Techniek - ernstig effect

Activiteit:	2020	Hvh	Totaal
Aangetast gedeelte verwijderen, waarna nieuw gedeelte plaatsen middels las		1,00 pst	€ 250

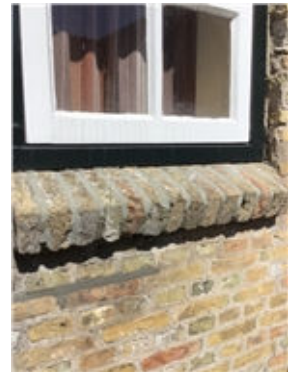
**3120 Raamdorpel metselwerk**

Algemeen

B7SB06 Niet vakkundig uitgevoerde reparaties m.b.t. voegspecie i.p.v. kalkmortel

Ernst	Intensiteit	Omvang	Conditie	Risico/prioriteit
Serius	1	5	3	Functionaliteit & Kosten - matig effect Esthetica & Techniek - matig effect

Activiteit:	2020	Hvh	Totaal
Aandachtpunt		5,25 m1

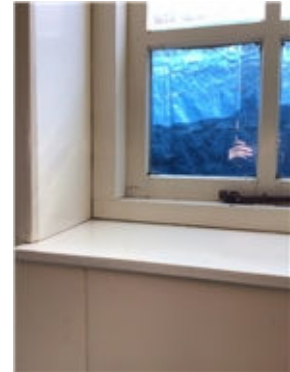
**3122 Draai/val/uitzet raam zacht hout**

Algemeen

B7SC03 Openstaande verbindingen / klemmend

Ernst	Intensiteit	Omvang	Conditie	Risico/prioriteit
Serius	3	3	3	Functionaliteit & Kosten - ernstig effect Esthetica & Techniek - ernstig effect

De ramen zijn voorzien van enkel glas en middels stopverf afgezet. Middels condens vocht in raamhout/verbinding met klemmende ramen tot gevolg.

Activiteit:	2020	Hvh	Totaal
Ramen nalopen en opnieuw goed sluitbaar herstellen		1,00 pst	€ 690

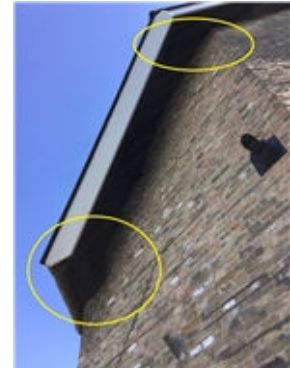
**2722 Dakconstructie totaal (van binnenuit geïsoleerd)**

Kopgevels / overgang houtendakconstructie

B5EM05 Mogelijke aantasting (Aandachtspunt, zelf niet kunnen constateren i.v.m. hoogte)

Ernst	Intensiteit	Omvang	Conditie	Risico/prioriteit
Ernstig	3	0	0

Activiteit:	2020	Hvh	
Aandachtspunt / rekening houden met.....		1,00 pst

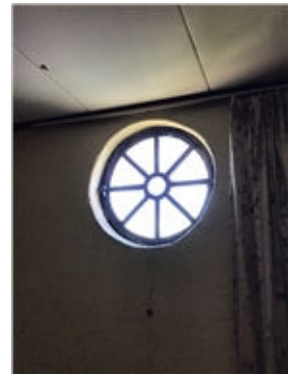
**3111 Kozijn buiten gietijzer / staal**

buiten, rondekozijnen

B7SC03 Niet goed sluitbaar, inherent aan kozijn

Ernst	Intensiteit	Omvang	Conditie	Risico/prioriteit
Serius	2	3	2

Activiteit:	2020	Hvh	
Herstellen / aandachtpunt		1,00 pst

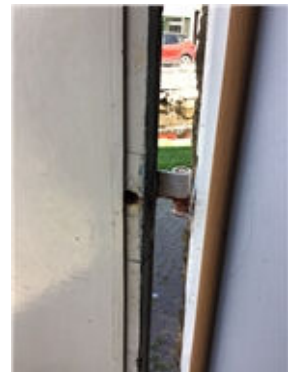
**3131 Opgeklampte vuren bergingdeur**

Bevestiging deur met "kruisheng"

B2EM03 Corrosie

Ernst	Intensiteit	Omvang	Conditie	Risico/prioriteit
Ernstig	2	2	2	Functionaliteit & Kosten - ernstig effect Esthetica & Techniek - ernstig effect

Activiteit:	2020	Hvh	Totaal
Herstellen tpv corrosie / aantasting		1,00 pst	€ 125
De onderzijde van de deur is reeds eerder hersteld middels "lassen"
