# Gemeente De Fryske Marren

## Beleidsplan kunstwerken 2020 t/m 2023

Afdeling: ruimtelijk beheer  
Datum: 21 oktober 2019  
Zaak nr.: 1940188305

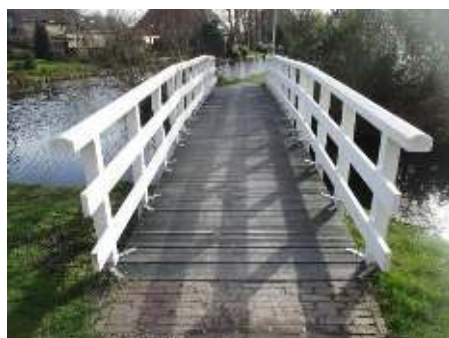
**KW010** Fietsbrug Flinkeboske

Alle vastgestelde/geplande onderhoudsmaatregelen (conform inspectie) om de kunstwerken op een optimaal (gewenst) technisch onderhoudsniveau te houden, worden uitgevoerd. Resultaat hiervan is een optimale staat van de kunstwerken.

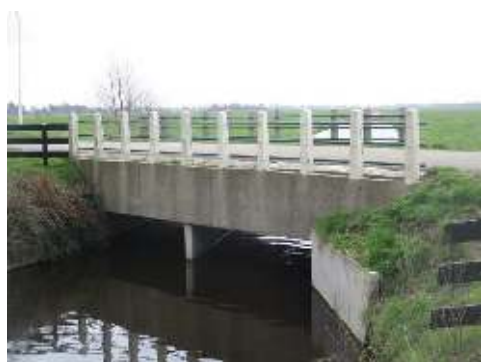
**KW175** Betonbrug Boarnsweachsterdyk 1

Bij dit niveau komen een aantal onderhoudsprojecten, welke betrekking hebben op de toonbaarheid, te vervallen. Bij de andere onderhoudsprojecten worden lagere frequenties gehanteerd. Door lagere frequenties te hanteren accepteren we voor bepaalde onderdelen een verslechtering van de onderhoudstoestand. Het verschil met het voorgaande niveau is dat nu ook schades voor kunnen komen met betrekking tot uiterlijk van het kunstwerk. Bij het plegen van minder onderhoud, moet rekening worden gehouden met calamiteiten onderhoud.

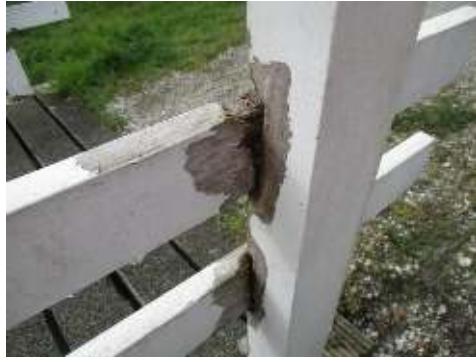
**KW092** Brug Stjoerboard

Bij dit niveau wordt alleen nog maar storingsafhankelijk onderhoud gepleegd. Doordat geen regulier onderhoud wordt gepleegd, moet het kunstwerk eerder worden vervangen. Bij dit niveau accepteren we dat een kunstwerk zou kunnen bezwijken. Dit kan gevaarlijke situaties opleveren met bijbehorende risico's en kosten. Hierbij valt te denken aan schadeclaims, gewonden, afsluitingen van wegen, omleidingen en ongemak voor burgers en toeristen. Dit kan voor de gemeente grote gevolgen hebben.

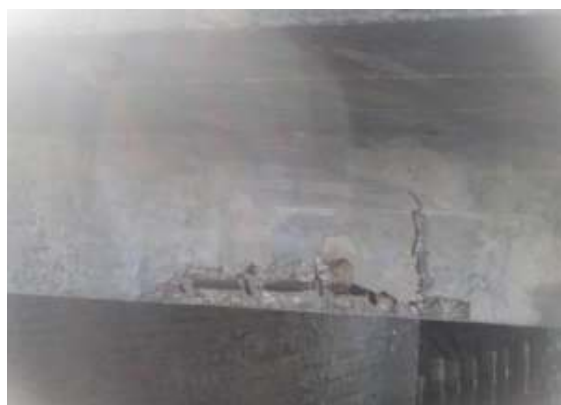
**KW020** Blokjebrug

Naar aanleiding van de uitgevoerde inspecties waarbij diverse schades zijn geconstateerd, moeten eenmalig reparaties uitgevoerd worden. Bijvoorbeeld betonreparaties, het vervangen van aangetaste houten dekplanken, het aanbrengen van ontbrekende slijtlagen en het ophogen aansluitingen. Eenmalige acties worden om het jaar gepland, omdat de inspecties om het jaar plaatsvinden en de acties voortkomen uit de inspecties. Eenmalige acties zijn onderdeel van de reguliere begroting als ze niet te grote financiële consequenties hebben.
