## Bouwkundig Opname Rapport

F 3 01 • Pakhuisje "de Krim"

Krim 1

Joure

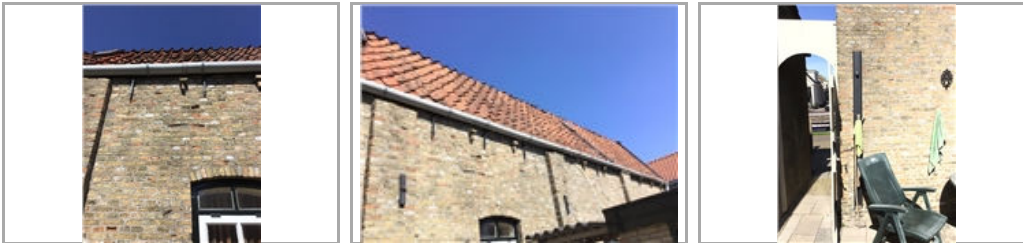
B2SM06 Vorstschade, afschilferend, breuk en ontbrekende stenen

Tevens is er met de eerdere herstelacties voegspecie o.b.v. portlandcement toegepast i.p.v. kalkmortel. Nu bestaat de kans dat er met vorst de metselsteen kapot vriest.

Activiteit:	2020	Hvh	Totaal
Herstellen, de noordzijde is reeds eerder hersteld.		50,00 m2	€ 7.550

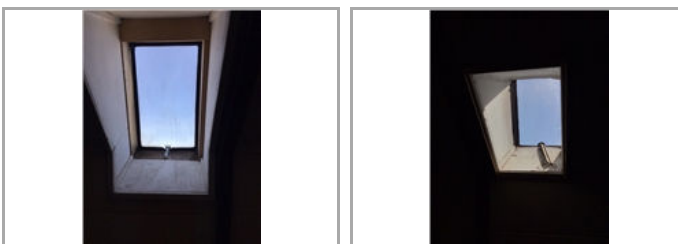
**3726 Dakramen**

B5EW02 Lekkage raam/dakaansluiting

Tevens is de aftimmering rondom dakraam aangetast en zal moeten worden vervangen

Activiteit:	2020	Hvh	Totaal
Vervangen dakraam kunststof enkelwandig		4,00 st	€ 1.800

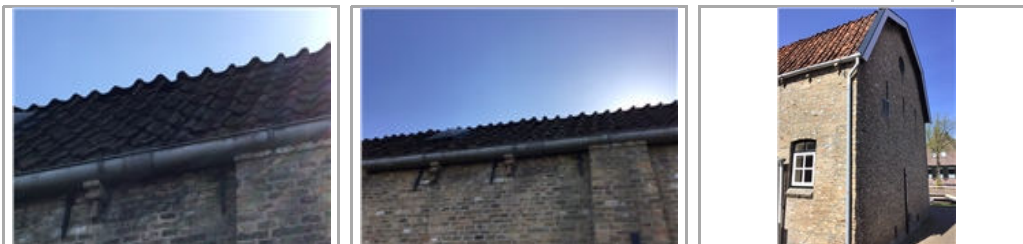
B6EC03 "Verwaaierde" pannen Wind-/stormschade

Activiteit:	2020	Hvh	Totaal
Het herleggen van de pannen		11,00 m2	€ 935

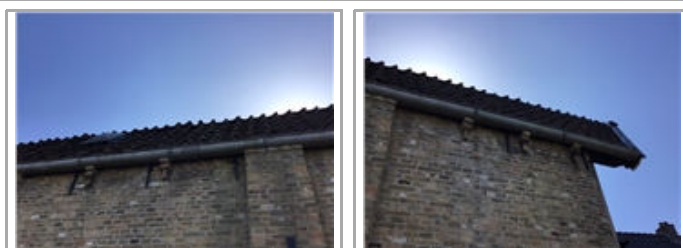
<b>2716</b>	<b>Gootconstructie goot+beugels pvc</b>			
Beide zijgevels + HWA's				
B5SC05	PVC goot, begint te verharden doordat de weekmakers door de UV uittreden.			
Ernst	Intensiteit	Omvang	Conditie	Risico/prioriteit
Serieus	2	4	3	Cultuur historische waarde - ernstig effect Functionaliteit & Kosten - matig effect Esthetica & Techniek - matig effect

Opmerking : Gezien de uitgemetselde gootondersteuning, heeft hier een houten bakgoot opgelegen. Bij eventuele restauratie zou dit eigenlijk teruggebracht moeten worden!

Activiteit: 2020 Hvh Totaal  
Vervangen goot & beugels pvc 26,34 m1 € 3.974

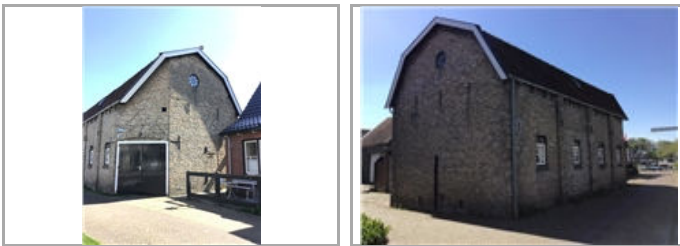
**3131 Opgeklampte vuren bergingdeur**

Bevestiging deur met "kruisheng"

B2EM03 Corrosie

Activiteit:	2020	Hvh	Totaal
Herstellen tpv corrosie / aantasting		1,00 pst	€ 125
De onderzijde van de deur is reeds eerder hersteld middels "lassen"
